1970- ja 80-luvun rivitalojen riskirakenteet ja korjausvelka

Tietopaketti taloyhtiöille

Opinnäytetyö

Kevät 2018

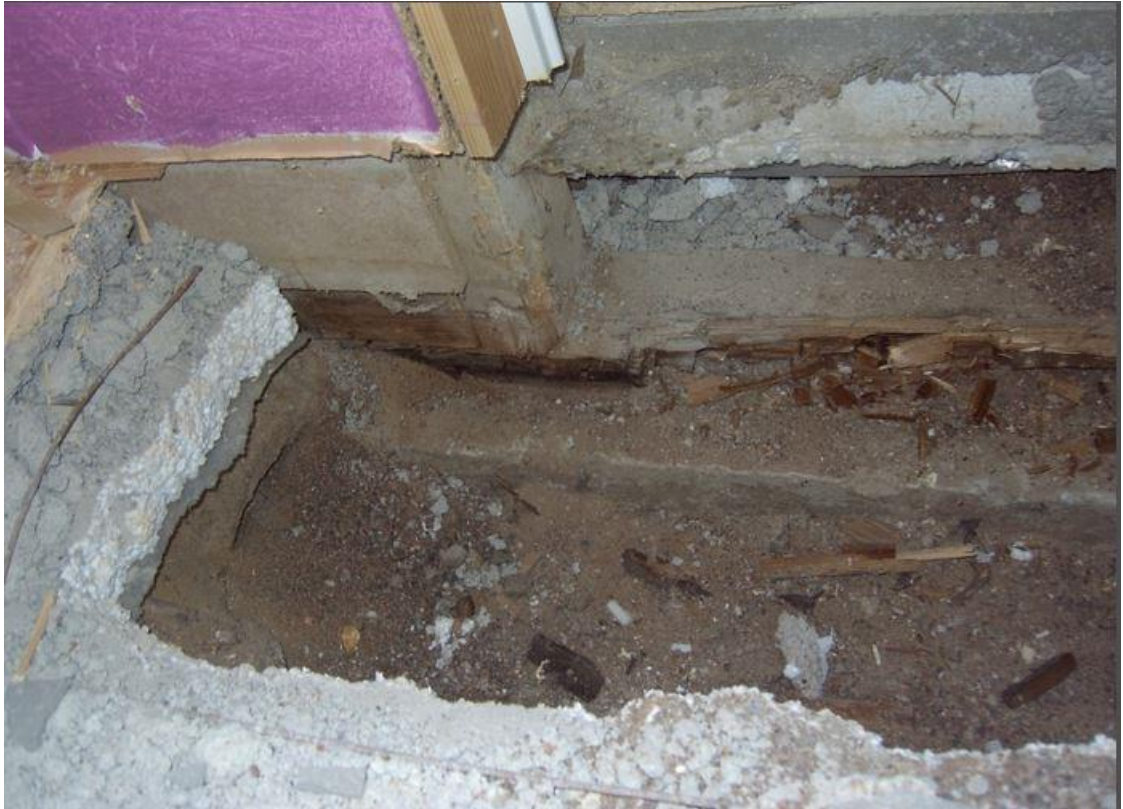
Kuva 1. Vaurioitunut ulkoseinärungon alaosa valesokkeli-rakenteessa (Ympäristöministeriö [Viitattu 15.4.2018]).

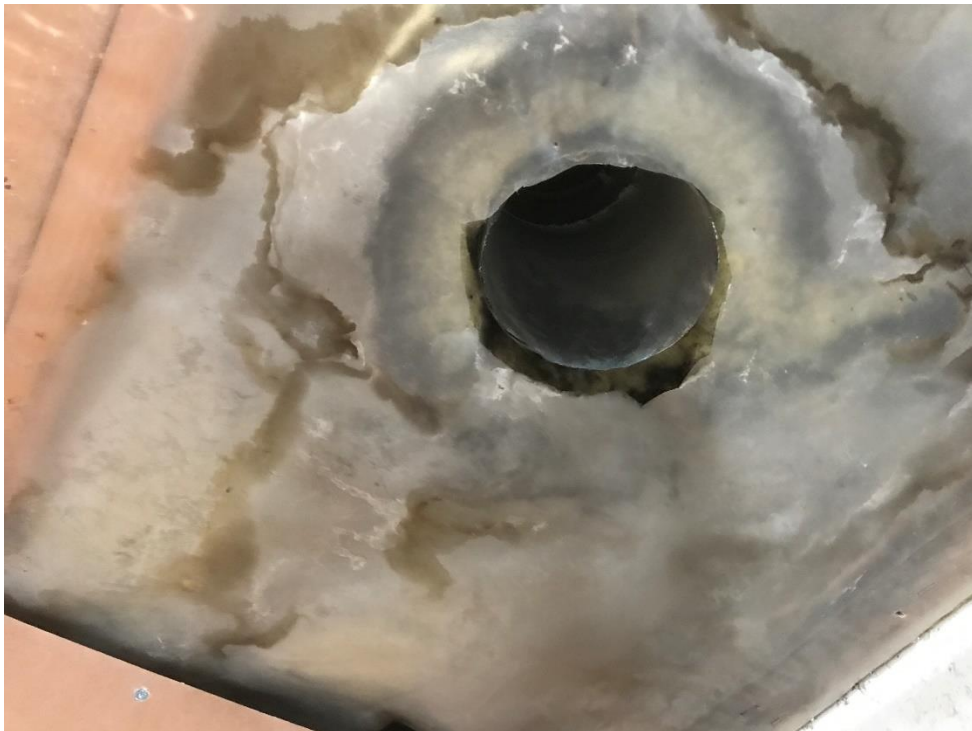
Kuva 2. Puutteellisen läpivientitiivistyksen aiheuttama kosteusvaurio (Oja 2017).

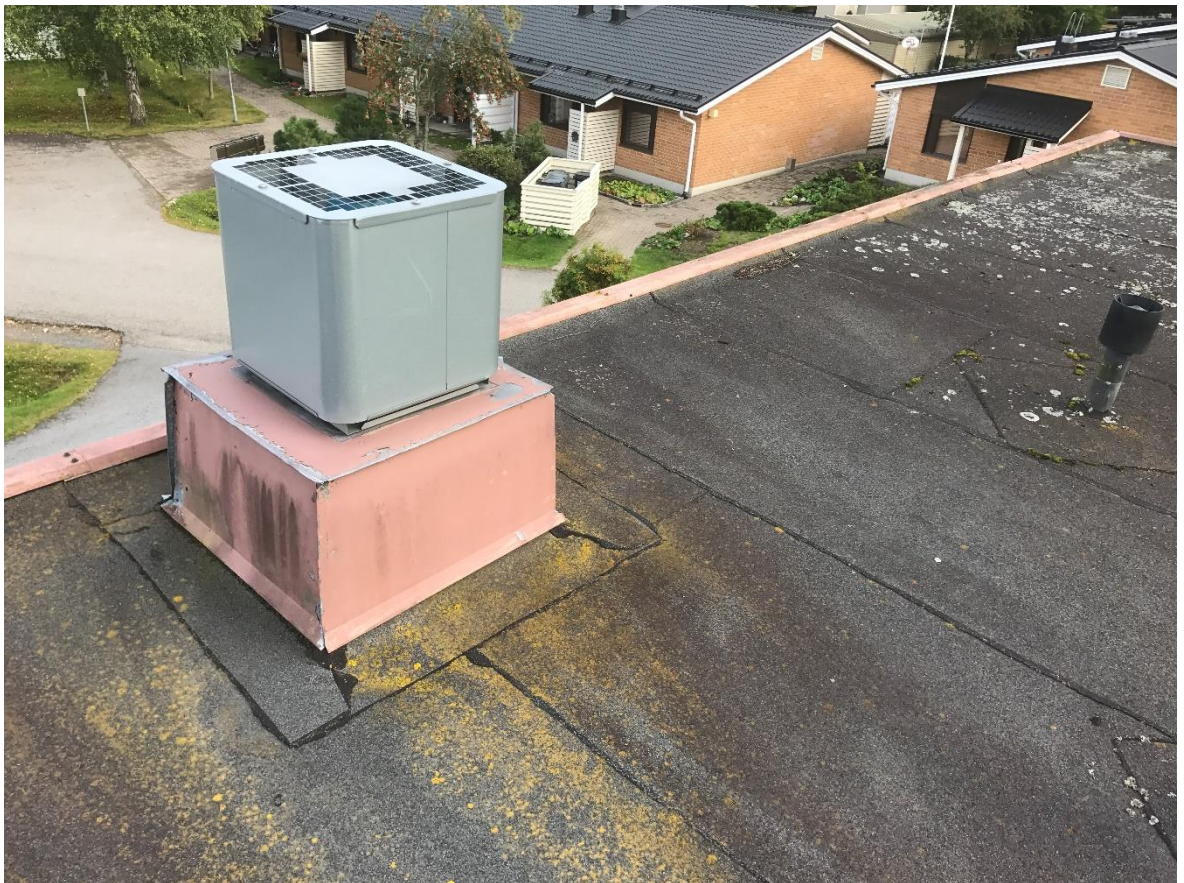
Kuva 3. Matala räystääskorotus (Oja 2017).

Tasakatoilla vedeneristys tulisi yltää räystääskorokkeen yli ulkoseinän pinnan ulkopuolelle saakka. Ilmavirtaukset voivat kuljettaa sadevettä ja lunta räystääspellityksen alta seinä- ja kattorakenteisiin, jos vastapelti puuttuu. Liian matalan räystääskorotuksen takia katolle patoutunut vesi pääsee nousemaan räystääskorotuksen alle (kuva 3). Vedenpoistoputki rakenteen sisällä on aina riski, sillä rikkoutuessaan vuotokohtaa on vaikeaa havaita.

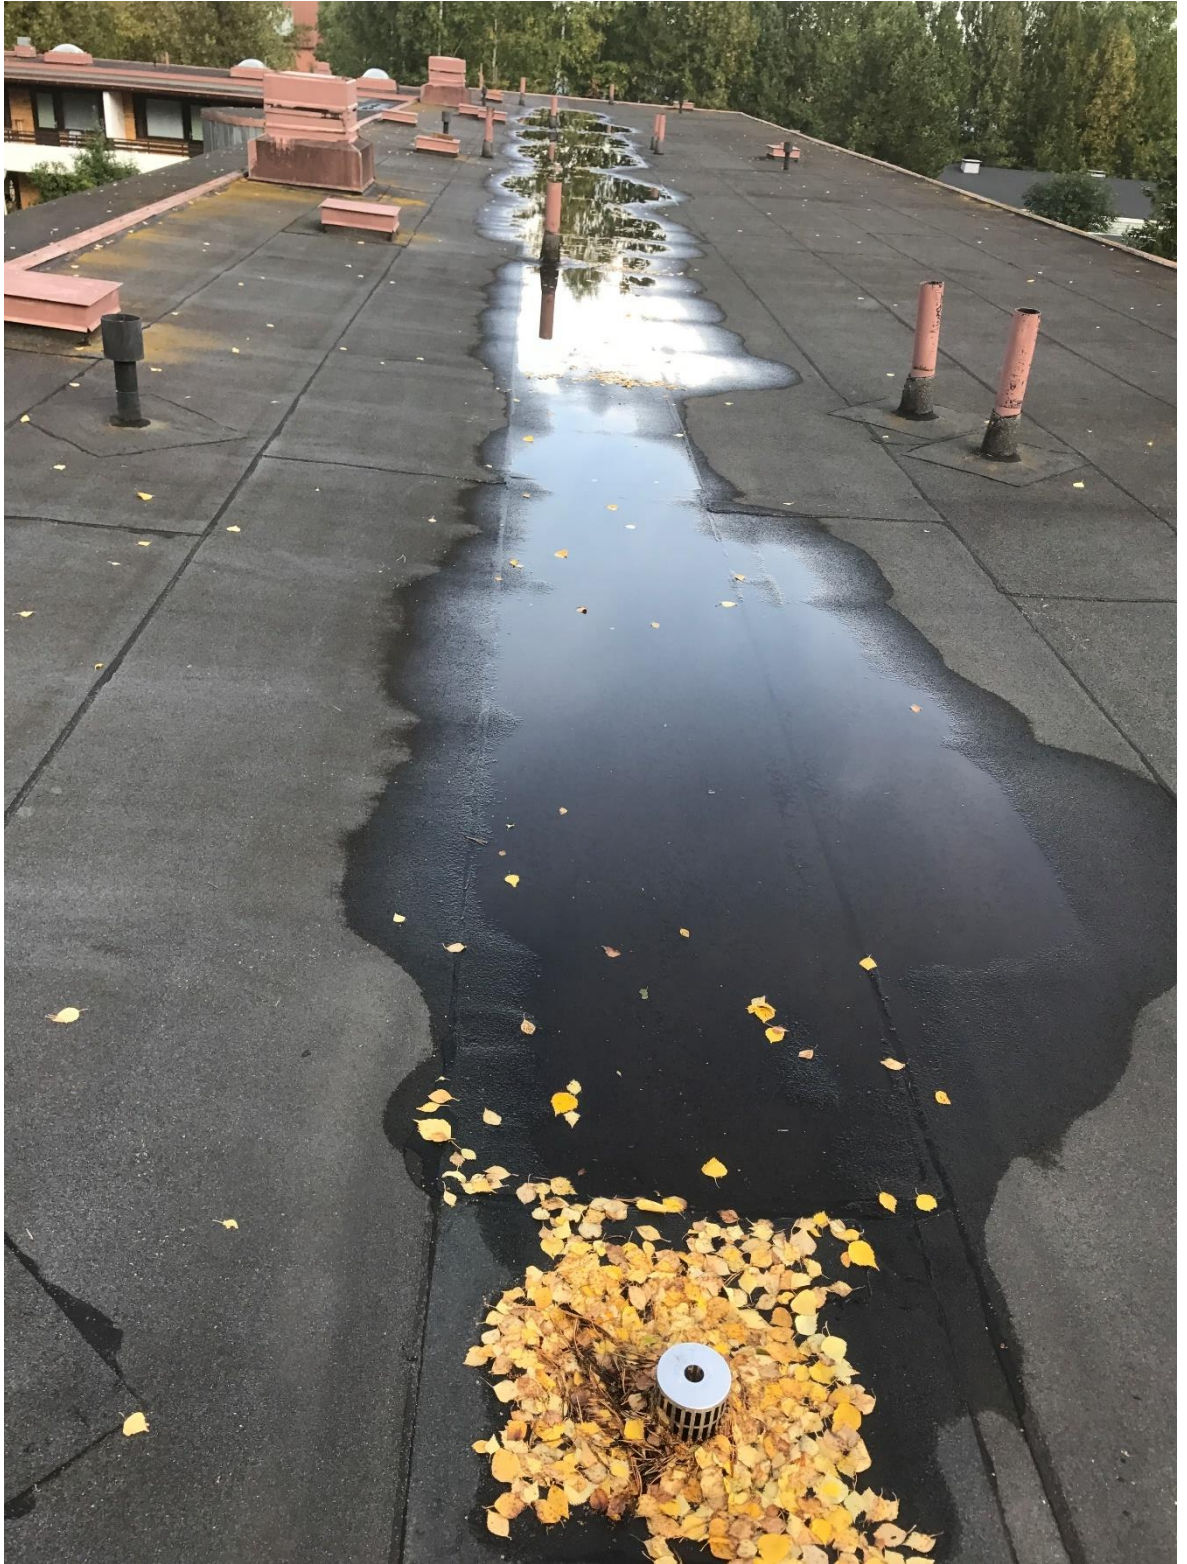
Kuva 4. Puutteellisen huollon ja muiden vaurioiden aiheuttama lammikoituminen. (Oja 2017).

Kermikatteen halkeilu, repeäminen ja saumojen aukeaminen ovat vaurioita, jotka vaativat pikaisia toimenpiteitä. Ne voivat johtua alustan liikkeistä, liikuntasaumojen puutteesta sekä katteen teknisen käyttöiän päättymisestä. Räystäiden, läpivientien ja ylösnostojen tiivistys on tyypillisesti puutteellinen. 70- ja 80 -luvun loivalla kermikatolla kallistukset ovat olemattomat ja vedenpoisto puutteellinen. Muun muassa kattokaivojen huoltojen laiminlyönti aiheuttaa tulvatilanteita, jolloin vesi pääsee vuotamaan rakenteisiin aiheuttaen vaurioita (kuva 4). (RT 85-10738 2000.)
